HEATH & SHERWOOD

smart cylinder

pirómetro de toberas

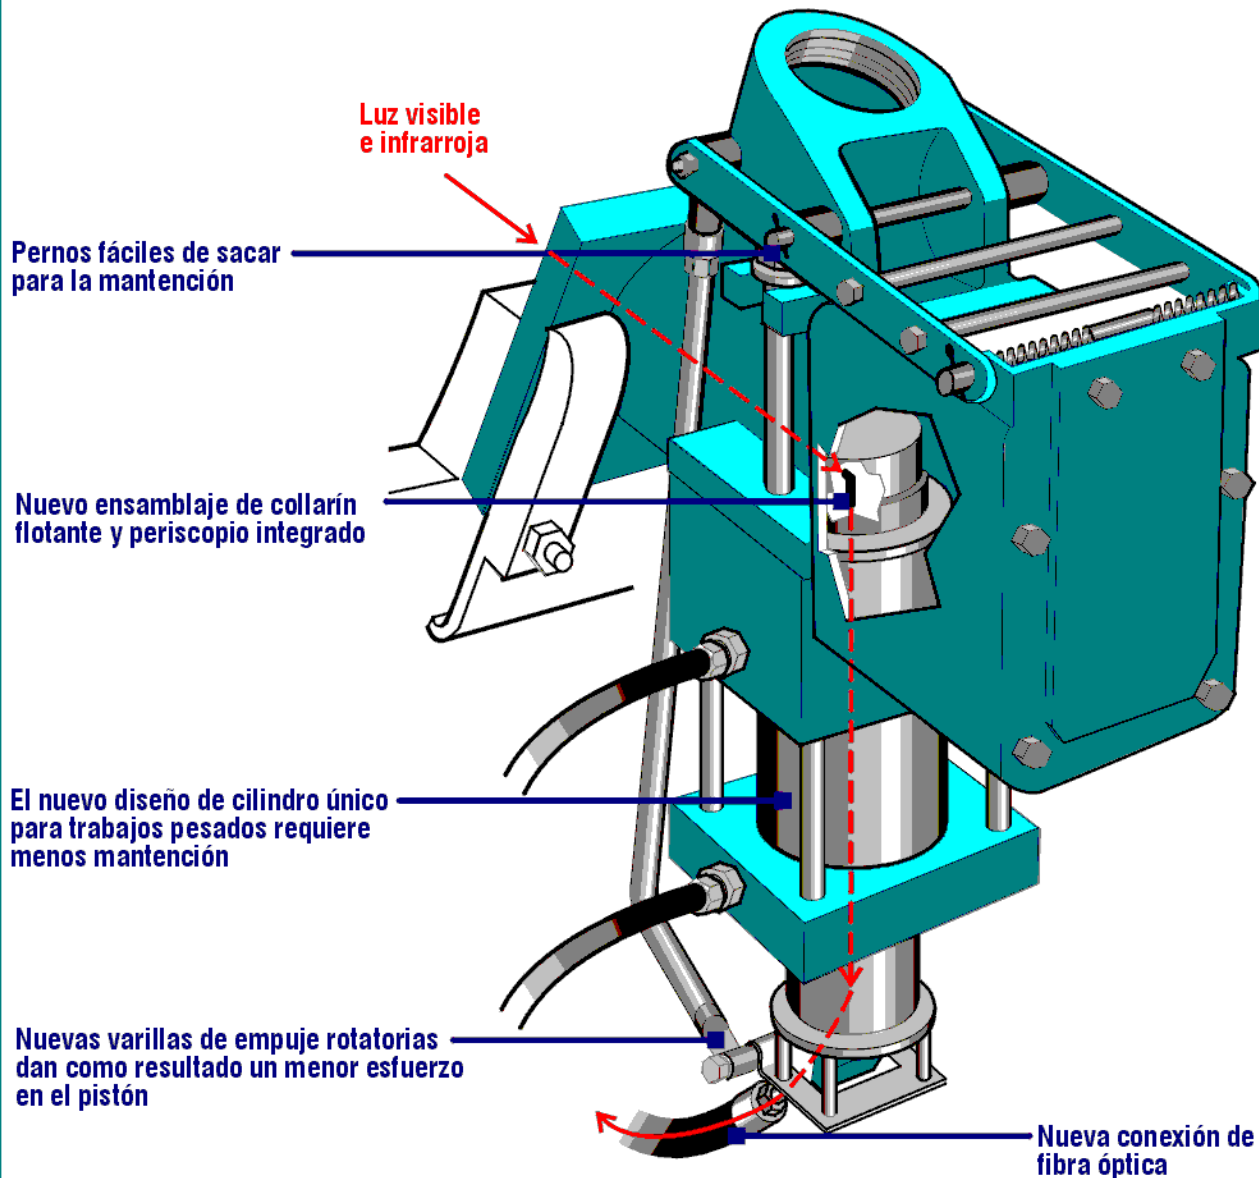
Con el desarrollo del pirómetro de toberas con Cilindro Inteligente se han virtualmente eliminado los daños y fallas del periscopio. El sistema de cilindro neumático dual anterior se reemplaza ahora por un solo cilindro de taladrado grande y robusto con un periscopio y conector de fibra óptica integrados. El período de paralización del trabajo se reduce de días a sólo minutos para cambiar los periscopios en el caso de un punzonado accidental. Con el pirómetro de toberas con Cilindro Inteligente solamente se necesita un cambio para ahorrar miles de dólares en los períodos de paralización del trabajo.

Con la introducción del pirómetro de toberas con cilindro inteligente virtualmente se eliminan las principales razones de falla y daño del pirómetro de toberas debido al "atascamiento del periscopio". Los periscopios típicamente se atascan ya sea por partículas sólidas atrapadas entre el periscopio y el buje neumático, o por defectos en uno o ambos cilindros neumáticos utilizados para mover el periscopio hacia arriba y hacia abajo. Cuando sucede una falla, por lo general el periscopio se encuentra en la tobera incapaz de moverse y es destruido por la barra punzonadora durante el proceso de punzonado.

La reparación del modelo anterior incluía sacar todo el ensamblaje desde la tobera y dicho ensamblaje de periscopio y cable de fibra óptica (CFO) se debía devolver para que fuera reparado, lo que era muy costoso. La reparación frecuentemente incluye la instalación de un nuevo ensamblaje de periscopio con el CFO existente y su calibración. En muchos casos, todo el CFO se reemplaza para asegurar una correcta calibración. Debido al trabajo tedioso, las reparaciones del sistema anterior eran costosas y dejaban a los operadores sin mediciones de temperatura confiables por extensos períodos de tiempo.
